## 横断歩道橋名・所在地・管理者名等

横断歩道橋名	路線名	所在地	設置位置	緯度	34° 48' 29"
				経度	135° 46' 43"
近鉄興戸駅歩道橋 (フリガナ) キンテツコウドエキホドウキョウ	市道北落延2号線	京都府京田辺市興戸北落延			
管理者名	点検実施年月日	2017年 1月 17日	点検員	サンスイコンサルタント(株) 大塚 正樹	
京田辺市	調査実施年月日		調査員※1		
代替路の有無	緊急輸送道路	占用物件(名称)			
有	その他	-

## 状況写真(損傷状況)

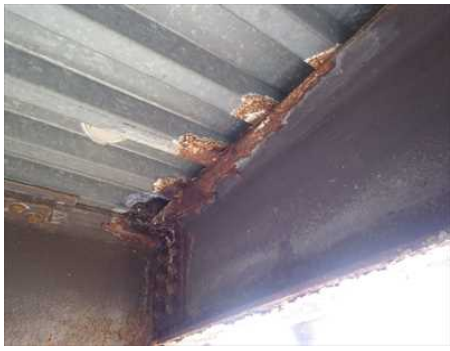
写真番号		1

部材名		上部構造 主桁		
変状の種類		錆、腐食		
健全性の診断	点検時(調査時)	Ⅱ		
	措置後			
調査(方針)			調査年月日	
措置(方針)			措置年月日	
備考欄		主桁02 P4上 錆、腐食

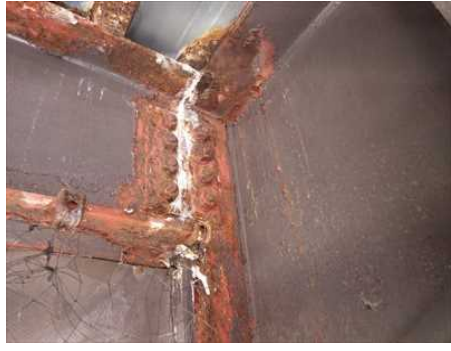
写真番号		2

部材名		上部構造 横桁		
変状の種類		錆、腐食		
健全性の診断	点検時(調査時)	Ⅱ		
	措置後			
調査(方針)			調査年月日	
措置(方針)			措置年月日	
備考欄		横桁03 P4上 錆、腐食、遊離石灰

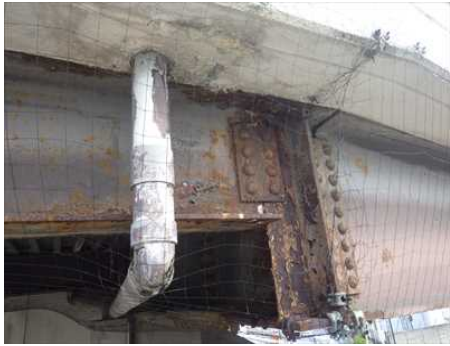
写真番号		5

部材名		上部構造 主桁		
変状の種類		錆、腐食		
健全性の診断	点検時(調査時)	II		
	措置後			
調査(方針)			調査年月日	
措置(方針)			措置年月日	
備考欄		主桁02 P4上 錆、腐食

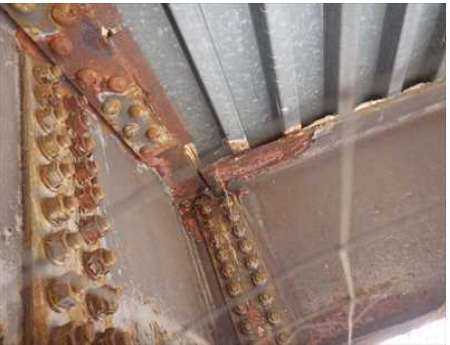
写真番号		7

部材名		上部構造 横桁		
変状の種類		錆、腐食		
健全性の診断	点検時(調査時)	II		
	措置後			
調査(方針)			調査年月日	
措置(方針)			措置年月日	
備考欄		横桁03 P5上 錆、腐食

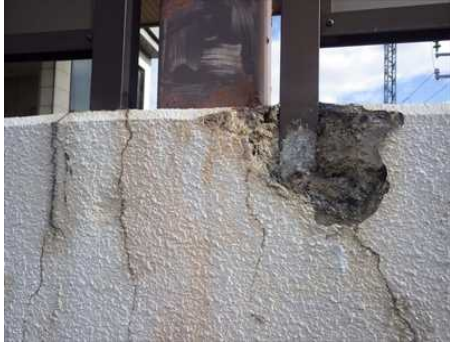
写真番号		8

部材名		その他 高欄		
変状の種類		剥離		
健全性の診断	点検時(調査時)	II		
	措置後			
調査(方針)			調査年月日	
措置(方針)			措置年月日	
備考欄		高欄 P3~P4 外側 剥離 200×150

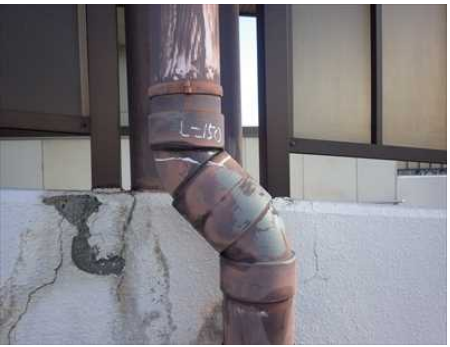
写真番号		18

部材名		その他 排水管		
変状の種類		割れ		
健全性の診断	点検時(調査時)	II		
	措置後			
調査(方針)			調査年月日	
措置(方針)			措置年月日	
備考欄		排水管 P3 割れ L=150
