橋梁名	路線名	所在地	起点側	緯度	34° 49' 07.90"		
				経度	135° 46' 50.05"		
北古森橋 (フリガナ)キタフルモリハシ		市道河原東線	京都府京田辺市東西神屋				
管理者名	点検実施年月日	路下条件	代替路の有無	自専道or一般道	緊急輸送道路	占用物件(名称)	
京田辺市	2017.11.7	水路	有	一般道	その他

部材単位の診断(各部材毎に最悪値を記入)

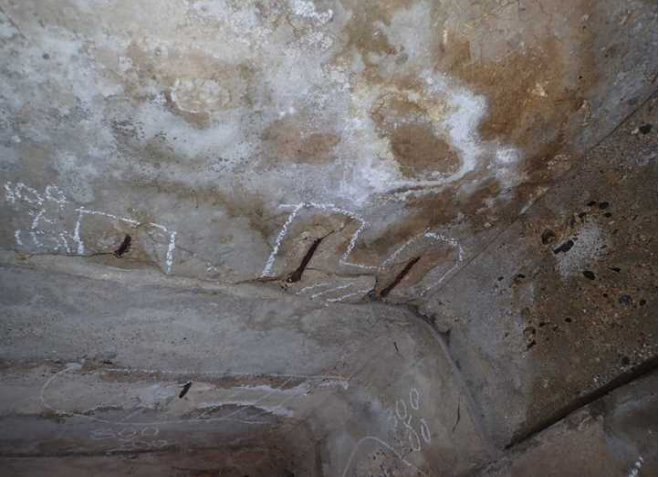
上部構造(主桁)【判定区分: Ⅲ】	下部構造【判定区分: Ⅲ】
<p>写1 主桁01</p>

点検者	株式会社 ユーズ		点検責任者	安嶋 一晃
点検時に記録				措置後に記録		
部材名	判定区分 (I~IV)	変状の種類 (II以上の場合に記載)	備考(写真番号、位置等が分かるように記載)	措置後の判定区分	変状の種類	措置及び判定実施年月日
上部構造	主桁	III	剥離、鉄筋露出	写1 主桁01		
	横桁					
	床版					
下部構造	III	ひびわれ、うき、洗掘	写2 橋台01			
支承部	I					
その他	II	剥離、鉄筋露出	写3 地覆01

点検時に記録		措置後に記録	
(判定区分)	(所見等)	(再判定区分)	(再判定実施年月日)
III	主桁下面の広範囲で鉄筋の露出、橋台に洗掘やうきがある。
