## 横断歩道橋名・所在地・管理者名等

横断歩道橋名	路線名	所在地	設置位置	緯度 経度	34° 48' 19.98" 135° 46' 41.99"
南鉾立歩道橋 (フリガナ) ミナミホコタテホドウキョウ	市道和井田垣ノ内線	京都府京田辺市三山木垣ノ内			
管理者名	点検実施年月日	2017年 10月 26日	点検員	(株)ユーズ	部坂 剣大
京田辺市	調査実施年月日		調査員※1		
代替路の有無	緊急輸送道路	占用物件(名称)			
有	その他

## 状況写真(損傷状況)

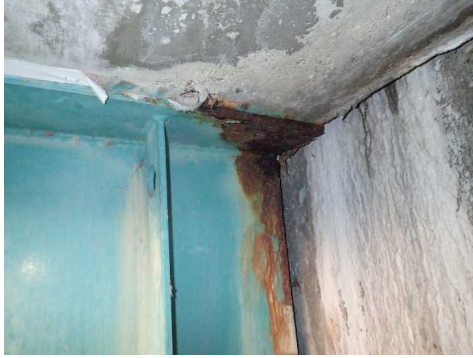
写真番号		写真1

部材名		主桁 第4径間G2		
変状の種類		腐食		
健全性の診断	点検時(調査時)	Ⅱ		
	措置後			
調査(方針)		近接目視	調査年月日	2017年 10月 26日
措置(方針)			措置年月日	
備考欄		主桁端部に腐食がある。板厚減少は無い。

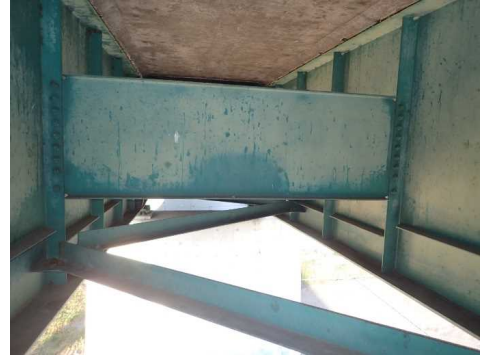
写真番号		写真2

部材名		横桁 第2径間		
変状の種類		防食機能の劣化		
健全性の診断	点検時(調査時)	Ⅱ		
	措置後			
調査(方針)		近接目視	調査年月日	2017年 10月 26日
措置(方針)			措置年月日	
備考欄		全体的に塗装が劣化している。

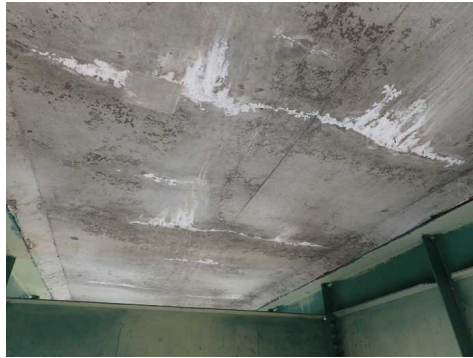
写真番号		写真3

点検時に記録		措置後に記録	
(判定区分)	(所見等)	(再判定区分)	(再判定実施年月日)
Ⅲ	床版に遊離石灰を伴う1方向のひびわれ有。支承が腐食している。

部材名		床版 第1径間		
変状の種類		ひびわれ 遊離石灰		
健全性の診断	点検時(調査時)	Ⅲ		
	措置後			
調査(方針)		近接目視	調査年月日	2017年 10月 26日
措置(方針)			措置年月日	
備考欄		床版に遊離石灰を伴う1方向のひびわれがある。

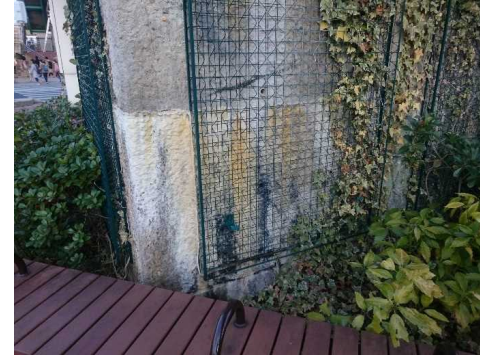
写真番号		写真4

部材名		下部構造 P1橋脚		
変状の種類		ひびわれ 遊離石灰		
健全性の診断	点検時(調査時)	Ⅲ		
	措置後			
調査(方針)		近接目視	調査年月日	2017年 10月 26日
措置(方針)			措置年月日	
備考欄		遊離石灰を伴う水平方向のひびわれがある。

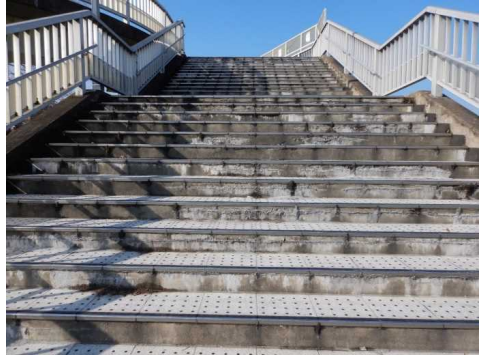
写真番号	写真5

部材名	階段部 東側階段		
変状の種類	ひびわれ 遊離石灰		
健全性の診断	点検時(調査時)		
	措置後		
調査(方針)	近接目視	調査年月日	2017年 10月 26日
措置(方針)		措置年月日	
備考欄	階段前面にひびわれがあり、遊離石灰が発生している。

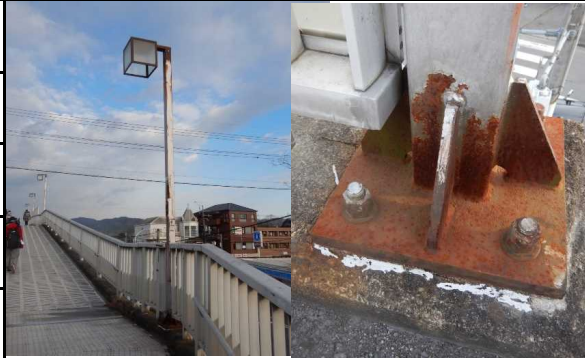
写真番号	写真7

部材名	その他 照明		
変状の種類	表面錆		
健全性の診断	点検時(調査時)		
	措置後		
調査(方針)	近接目視	調査年月日	2017年 10月 26日
措置(方針)		措置年月日	
備考欄	全ての照明柱で表面錆が発生している。

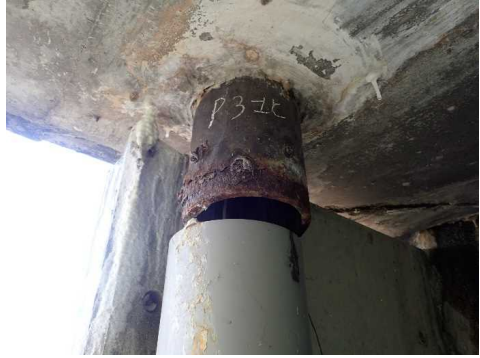
写真番号		写真9

部材名		その他 排水管		
変状の種類		ずれ		
健全性の診断	点検時(調査時)	Ⅱ		
	措置後			
調査(方針)		近接目視	調査年月日	2017年 10月 26日
措置(方針)			措置年月日	
備考欄		P3橋脚北西の排水管がずれている。

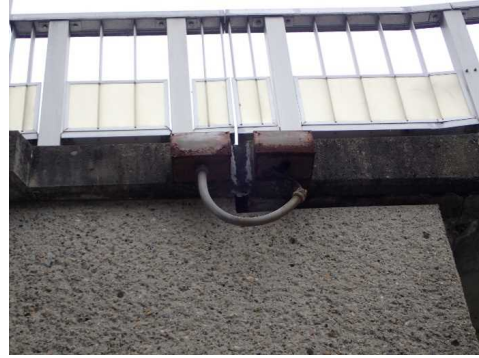
写真番号		写真10

部材名		その他 配電設備		
変状の種類		腐食		
健全性の診断	点検時(調査時)	Ⅱ		
	措置後			
調査(方針)		近接目視	調査年月日	2017年 10月 26日
措置(方針)			措置年月日	
備考欄		P1橋脚南側の配電設備に腐食がある。

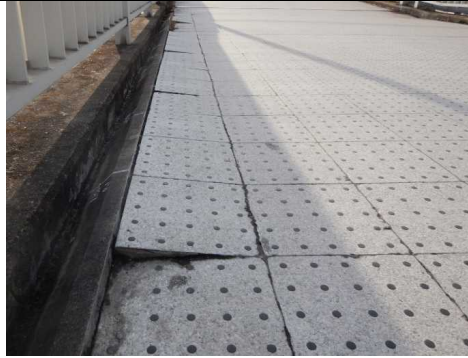
写真番号		写真11

部材名		その他 橋面タイル		
変状の種類		うき、段差		
健全性の診断	点検時(調査時)	Ⅲ		
	措置後			
調査(方針)		近接目視	調査年月日	2017年 10月 26日
措置(方針)			措置年月日	
備考欄		橋面のタイルがうき、高さ20mmの段差がある。
