橋梁名	路線名	所在地	起点側	緯度	34° 49' 49"		
				経度	135° 45' 06"		
野上橋 (フリガナ)ノガミハシ		市道時小林2号線	京田辺市大住小林				
管理者名	点検実施年月日	路下条件	代替路の有無	自専道or一般道	緊急輸送道路	占用物件(名称)	
京田辺市	2018.2.14	河川	有	一般道	その他	なし

架設年次	橋長	幅員
1978年	9m	2.60m

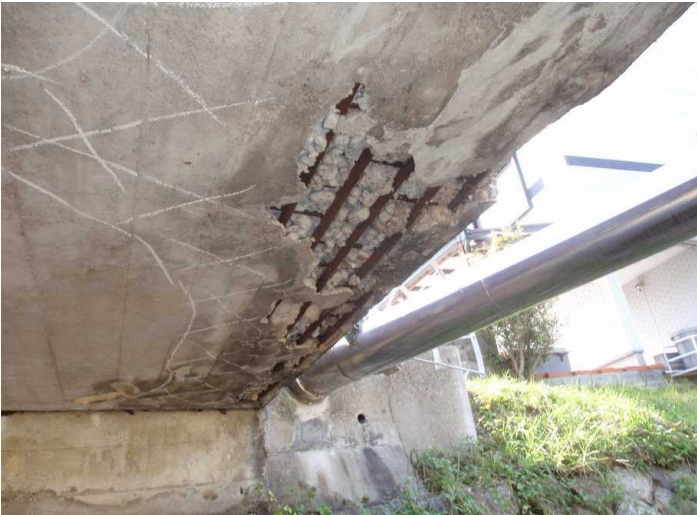
点検時に記録		措置後に記録	
(判定区分)	(所見等) RC床版橋であり、床版全面に剥離・鉄筋露出が進行している。 左岸側橋台の荷重支持部の断面欠損が著しく、補修の必要がある。	(再判定区分)	(再判定実施年月日)
III

<p style="text-align: center;">上部構造(主桁)【判定区分: Ⅲ】</p> <p>写真① 剥離・ 鉄筋露出</p>

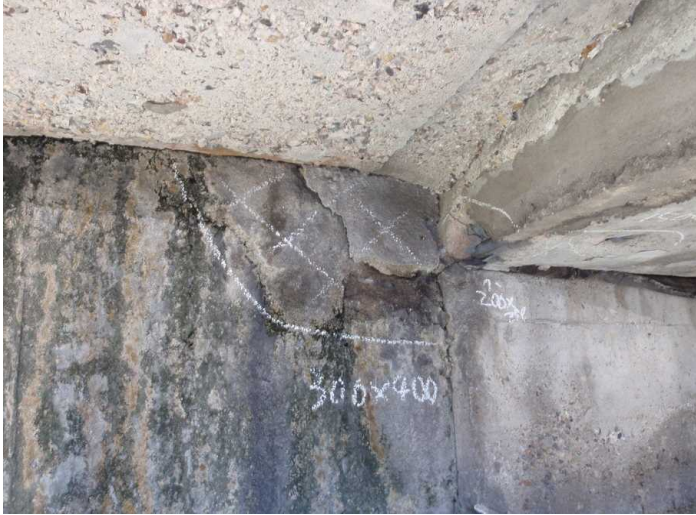
<p style="text-align: center;">下部構造(橋台)【判定区分: Ⅱ】</p> <p>写真② 断面欠損</p>

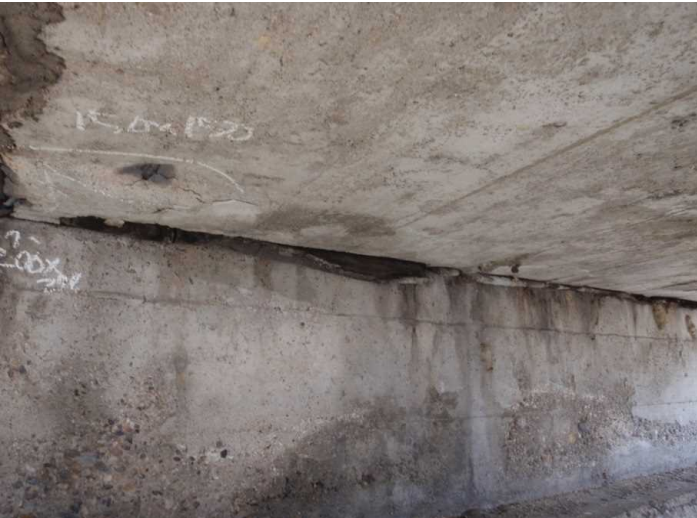
<p style="text-align: center;">支承部【判定区分: Ⅱ】</p> <p>写真③ ゴム材劣化</p>
