橋梁名	路線名	所在地	起点側	緯度	34° 49' 28.13"		
				経度	135° 46' 20.89"		
新田辺西1条線橋 (フリガナ)シタナベニシイチジョウセンハン		市道新田辺西1条線	京都府京田辺市田辺平田				
管理者名	点検実施年月日	路下条件	代替路の有無	自専道or一般道	緊急輸送道路	占用物件(名称)	
京田辺市	2017.11.9	水路	有	一般道	その他

部材単位の診断(各部材毎に最悪値を記入)

道路橋毎の健全性の診断(判定区分 I~IV)

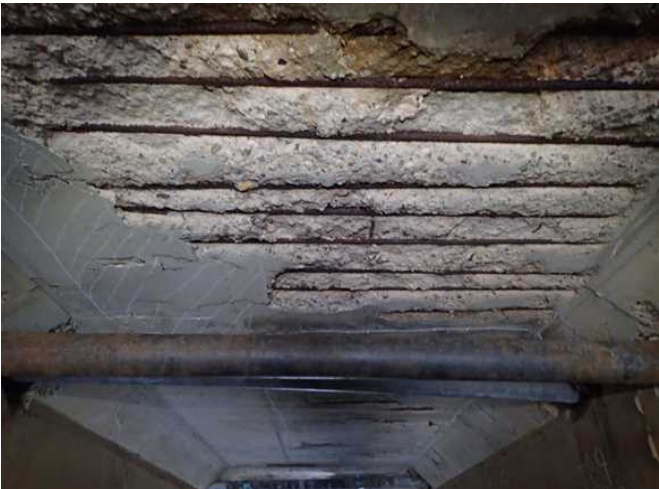
点検者			株式会社 ユーズ		点検責任者		安嶋 一晃	
点検時に記録				措置後に記録				
部材名		判定区分 (I~IV)	変状の種類 (II以上の場合 に記載)	備考(写真番号、 位置等が分かる ように記載)	措置後の 判定区分	変状の種類	措置及び判定 実施年月日	
上部構造	主桁	III	うき、鉄筋露出	写1 主桁01				
	横桁							
	床版							
下部構造		II	ひびわれ、鉄筋露出	写2 橋台01				
支承部								
その他		II	舗装ひびわれ	写3 舗装01

点検時に記録		措置後に記録	
(判定区分)	(所見等)	(再判定区分)	(再判定実施年月日)
III	頂版下面の1/2でうきがあり、1/3の範囲で鉄筋が露出。側壁に0.1~.5mmの垂直方向のひびわれが多数ある。

上部構造(主桁)【判定区分: Ⅲ】	下部構造【判定区分: Ⅱ】
<p>写1 主桁01</p>
