京田辺市学校施設長寿命化計画  
(改定)  
(素案)

令和8年1月

京田辺市

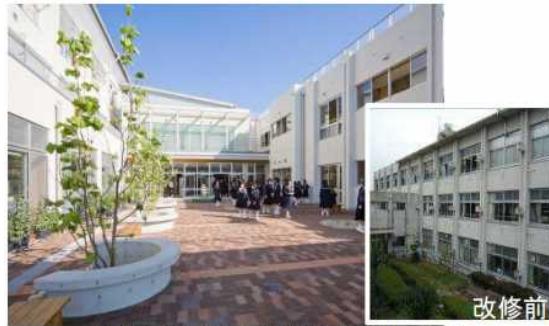
- 構造体（柱や梁）の工事が大幅に減少するため、工事費用が建て替えと比較して4割程度縮減
- 工期も大幅に短縮

環境に配慮した学校施設として再生

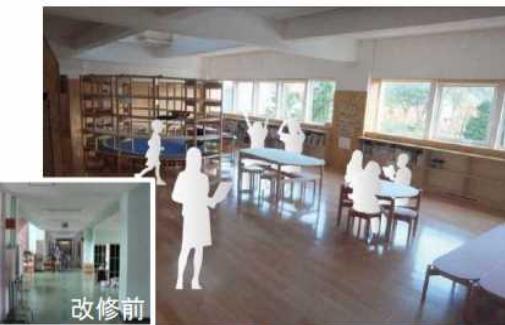
- ライフラインや仕上げ、機能の一新が可能
- 間取りを変更することも可能

改修に併せて多目的に活用できるワークスペースを整備

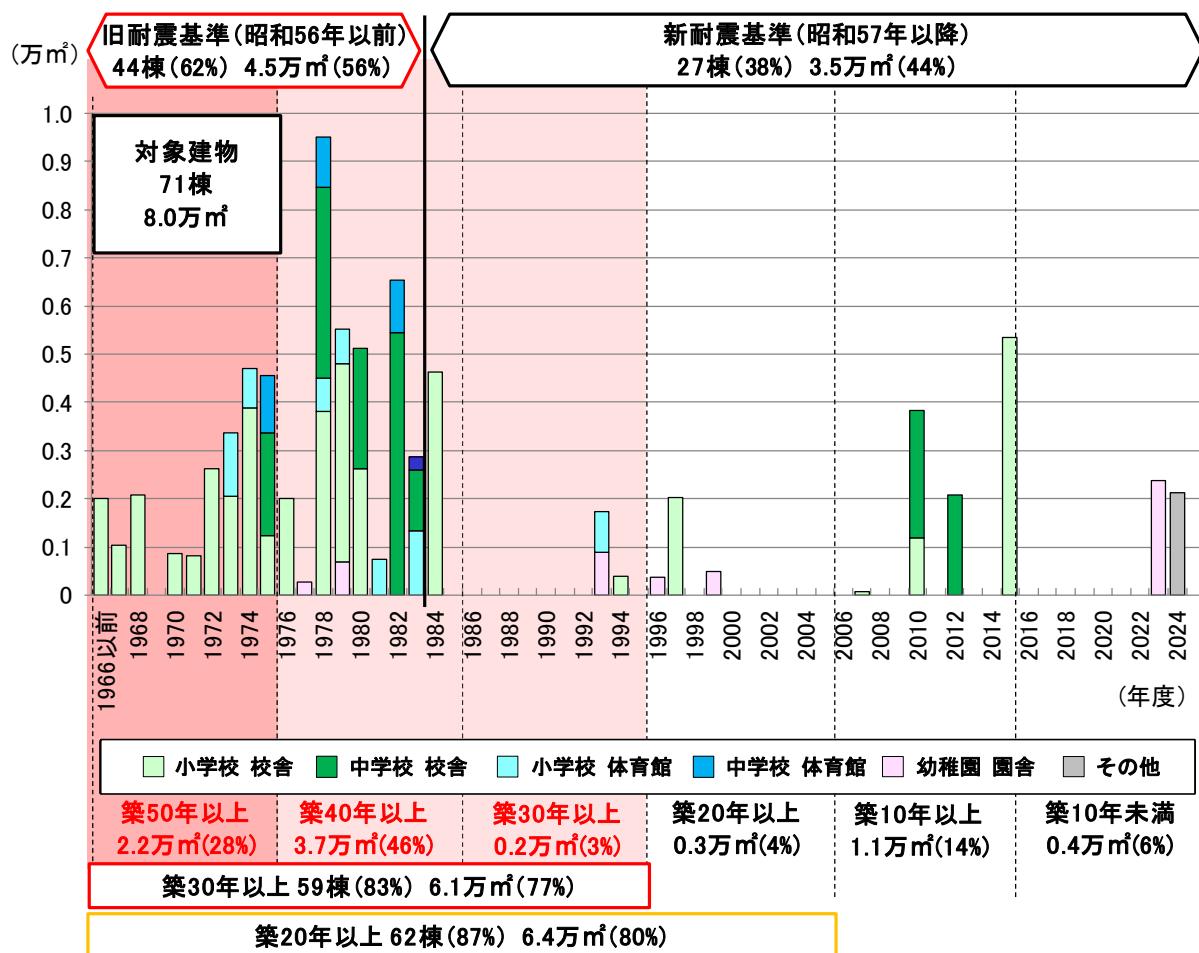
本市の学校施設の多くは昭和45年度（1970）から昭和59年度（1984）に整備され、これらの建物は建築後41年～55年が経過しており、老朽化が進んでいます。また、延面積比でみると建築後30年以上の施設は全体の約77%を占めており、大半の学校施設が改修を必要とする時期を迎えています。

図2-5：建築年別の施設整備状況

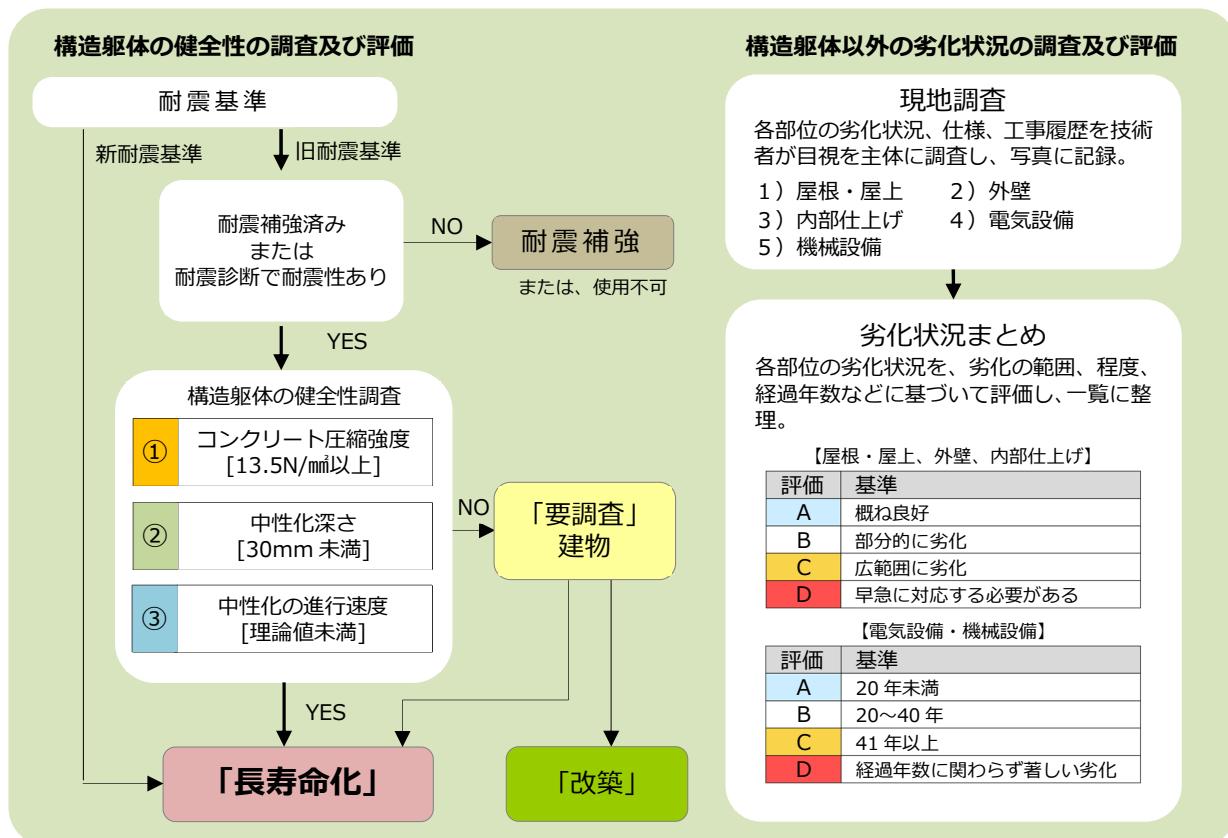
#### 【長寿命化の判定フロー】

そのため、構造躯体の健全度調査に加えて、構造躯体以外の劣化状況を把握し、文部科学省「学校施設の長寿命化計画策定に係る解説書」を参考に長寿命化の可否を判定します。

※コンクリート圧縮強度と中性化深さは、複数箇所試験を実施する場合には平均値を用いる。

大気中の二酸化炭素がコンクリートに進入し、中性化が内部の鉄筋まで進行すると、鉄筋が腐食しコンクリートと鉄筋の一体性が失われ、建物が本来の力を発揮できず長期間の使用に支障がでるため、中性化の深さがコンクリート表面から鉄筋までの最低限の厚みである 30mm に達していない場合は「長寿命化が可能」と判断します。

中性化の現象は、年数の経過により徐々に進行し、コンクリート表面仕上材の種類やコンクリートの品質が悪ければ、中性化の進行が早くなり鉄筋腐食の可能性が高まるため、建築年数を基に理論式から求められる中性化深さの推定値より調査結果の中性化深さの値が大きければ今後長期的な使用に適さない可能性があります。

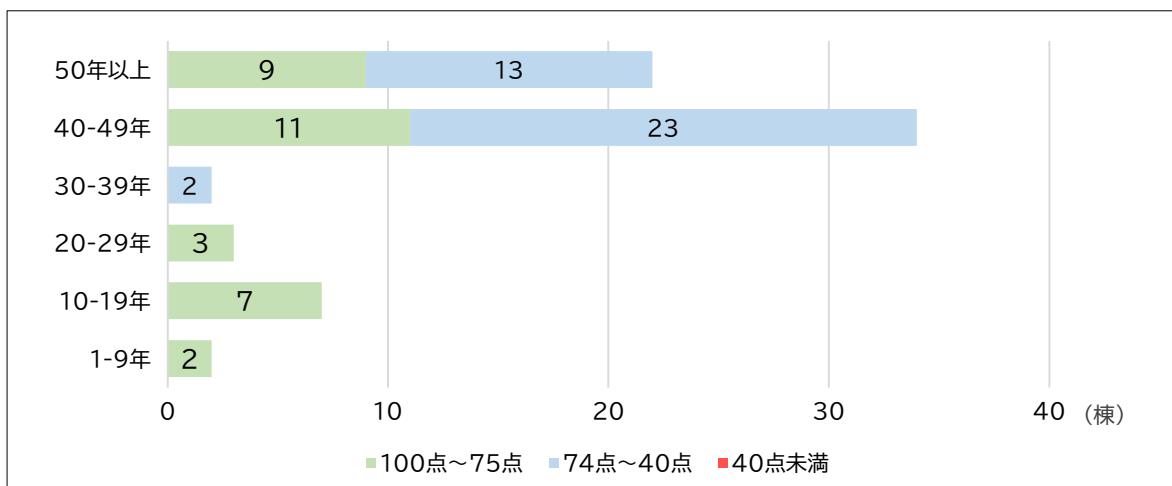
劣化状況調査による棟別の調査結果として、使用頻度の高い校舎に関しては健全度が高い傾向があるものの、給食室棟の劣化や老朽化が見受けられました。

建物の耐久性に関わる屋根・屋上、外壁がDランクとなった3棟を中心とした改修が必要と考えられます。

図2-6：築年別の健全度による評価結果

また、部位別評価をまとめ、100点満点で数値化した健全度を算出します。これは、各部位の評価点にコスト配分を掛けて総和を66で割り加重平均するもので、各施設の劣化状況を相対的に把握する指標となります。

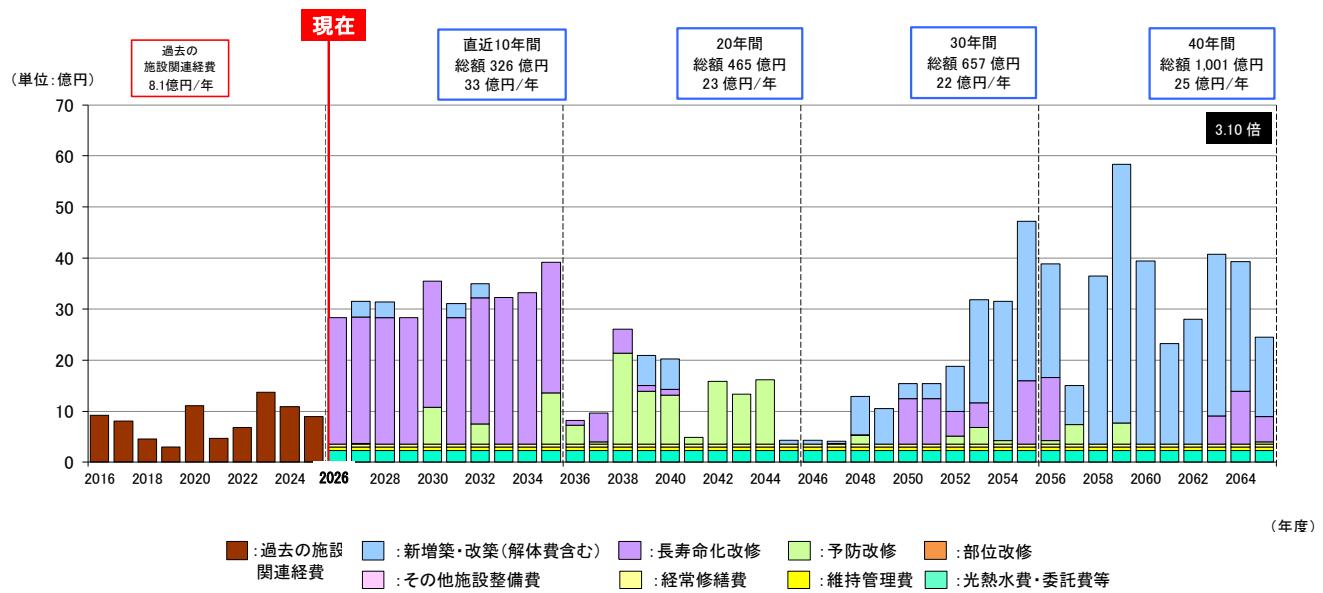
直近10年間では326億円（約33億円/年）となり、過去5年間の施設関連経費（約8.1億円/年）の約4倍に相当します。

図2-7：今後の維持・更新コストの試算（長寿命化型）

※「学校施設の長寿命化計画策定に係る解説書」付属ソフトによる試算（改築単価：67万5千円/m<sup>2</sup>）
