京田辺市学校施設長寿命化計画

令和8年3月改定

京 田 辺 市

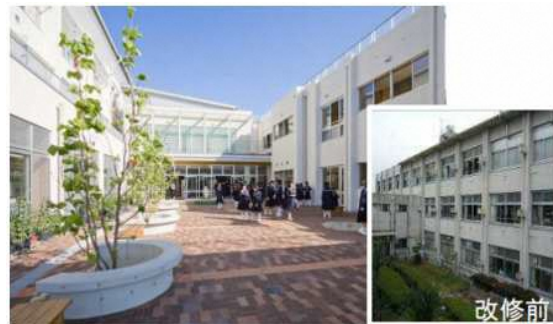
- ・ 構造体（柱や梁）の工事が大幅に減少するため、工事費用が建て替えと比較して4割程度縮減
- ・ 工期も大幅に短縮

環境に配慮した学校施設として再生

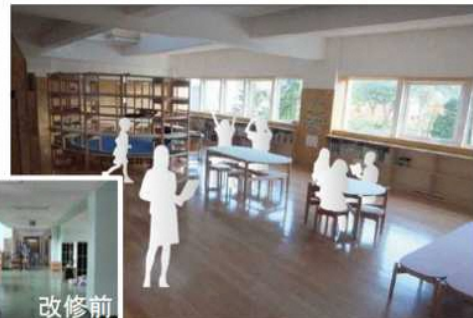
- ・ ライフラインや仕上げ、機能の一新が可能
- ・ 間取りを変更することも可能

改修に併せて多目的に活用できるワークスペースを整備
